**PREGUNTA SOBRE TALA DE ÁRBOLES EN VILLAREJO Y AVDA
PRIMAVERA**

A petición UTE SORIGUE GRANADA. Se solicita la realización del presente informe técnico de arbolado. Que aúna diversas valoraciones, como el estado fitosanitario, fitopatológico, estructural, biomecánico y fisiológico. **Encargado a la Empresa Savia Ingtecnova, S.L.**

En el presente Informe se pretenden valorar y diagnosticar ciertas incidencias en árbol situado en la antigua carretera de Málaga. Con las siguientes coordenadas. 37°11'18.3"N 3°36'55.7"W. Y enlace a Google maps:

EXPONE

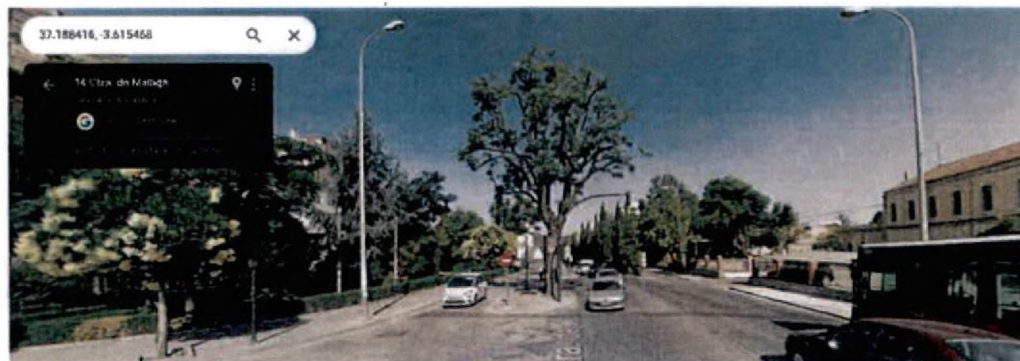
ESTADO AÑO 2016. CON REDUCCIÓN DE COPA DE UN 10%. CONSIDERANDOSE UNA ACTUACIÓN OPTIMA, PARA REDUCIR LAS CARGAS. Y AUMENTAR EL COEF DE SEGURIDAD.

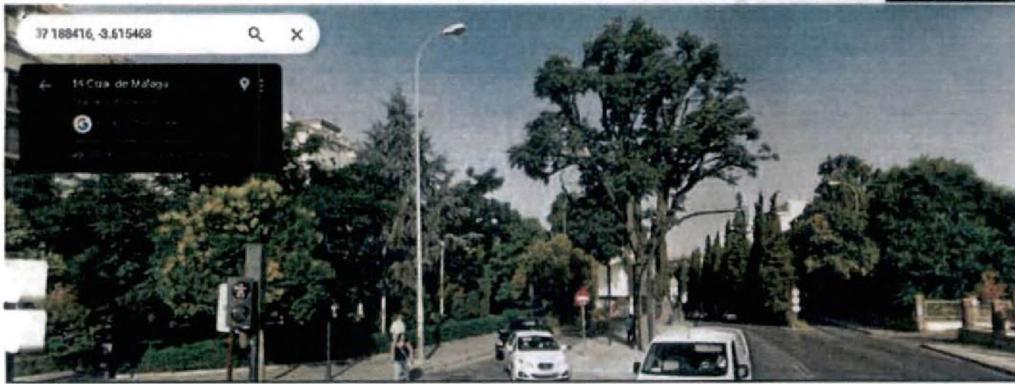
ESTADO AÑO 2018. DONDE SE LE EMPIEZA A OBSERVAR CIERTA DECADENCIA, E INICIO DE LA SENESCENCIA, DEBIDO A LA PRESENCIA DE BROTES AGEOTROPOS.

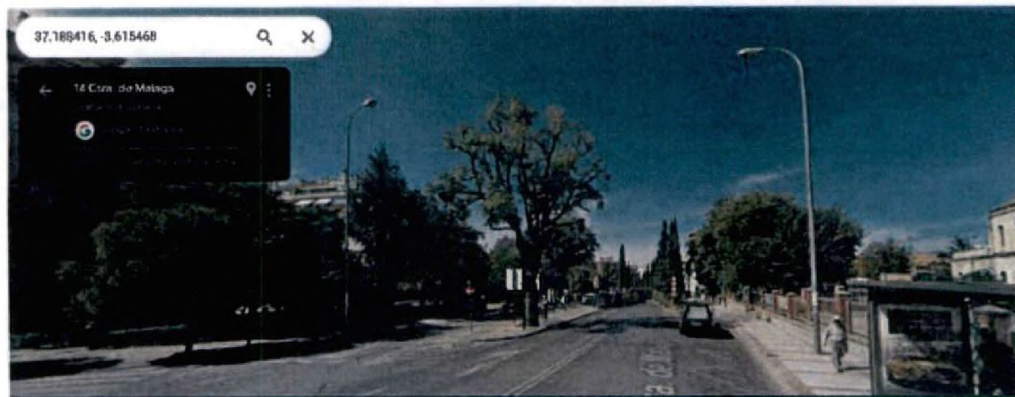
ESTADO AÑO 2019. DONDE SE OBSERVA DECADENCIA, E INICIO DE LA SENESCENCIA, CON MAYOR PRESENCIA DE BROTES AGEOTROPOS.

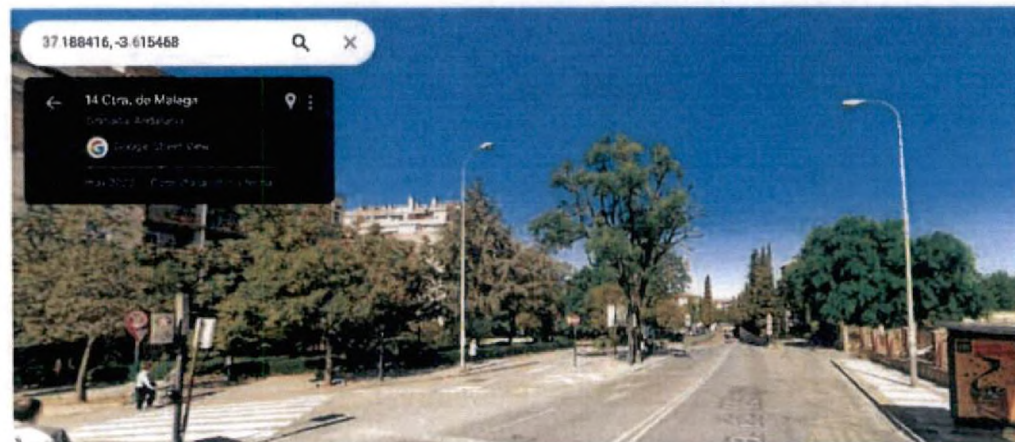
ESTADO AÑO 2022. DONDE SE OBSERVA LA SENESCENCIA, CON MAYOR PRESENCIA DE BROTES AGEOTROPOS. Y RAMAS QUEMADAS POR INSOLACIÓN.

E INICIO DE PRESENCIA DE HONGOS XILOFAGOS.

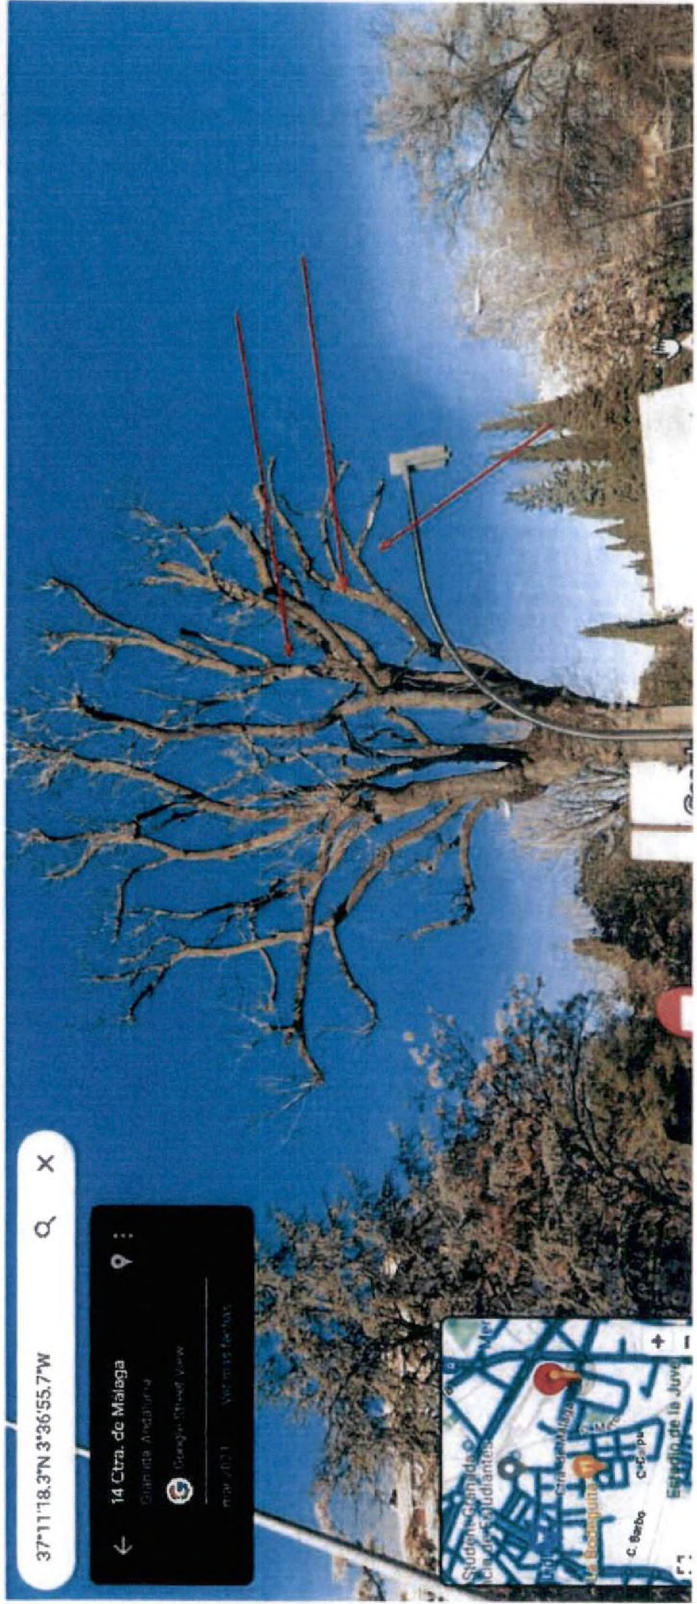
CIMAL O RAMA ESTRUCTURAL CON DAÑOS POR QUEMADURAS, PUDRIFICACIONES, PRESENCIA DE BROTES AGEOTROPOS 2023 MARZO

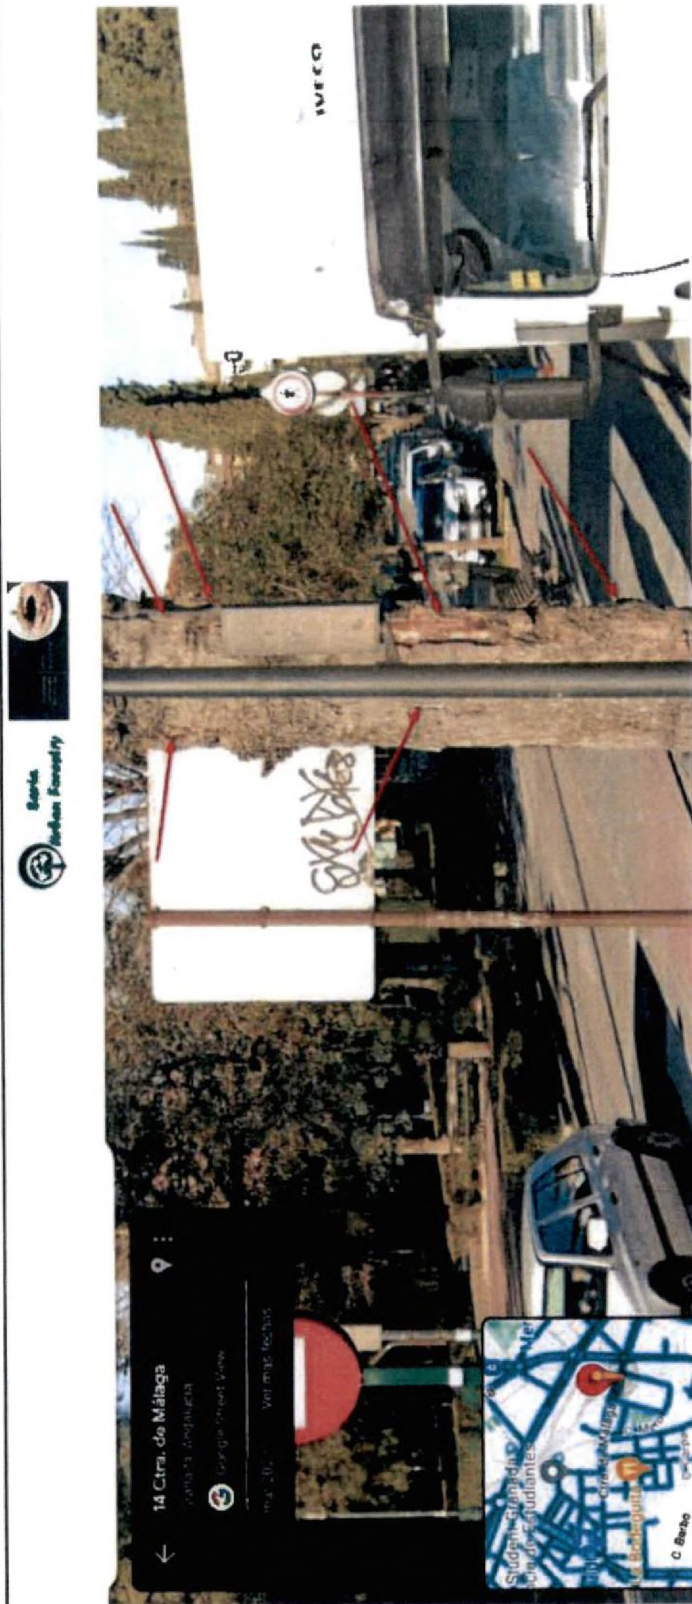
TRONCO CON DAÑOS POR QUEMADURAS, PUDRIFICIONES, 2023 MARZO

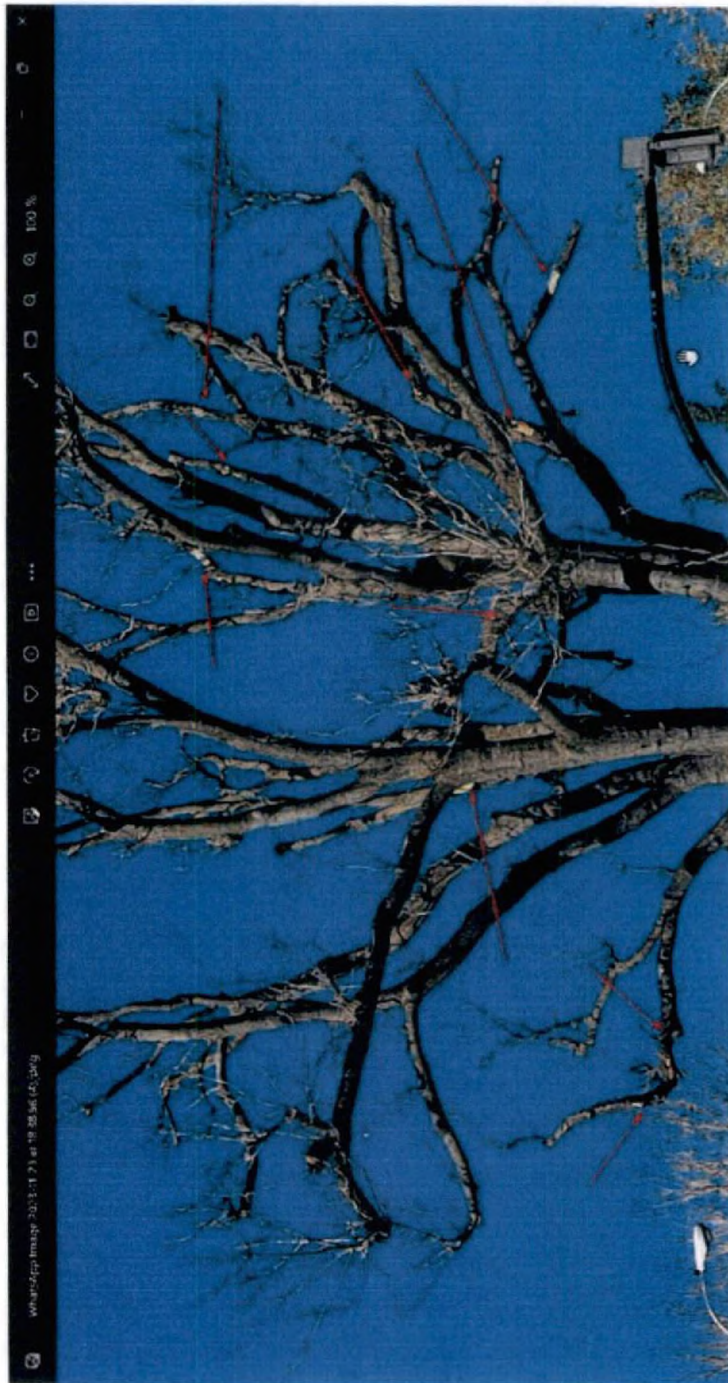
**CIMALES O RAMAS ESTRUCTURALES CON DAÑOS POR QUEMADURAS, PUDRIFICACIONES, PRESENCIA DE BROTES
AGEOTROPOS 2023 NOVIEMBRE**

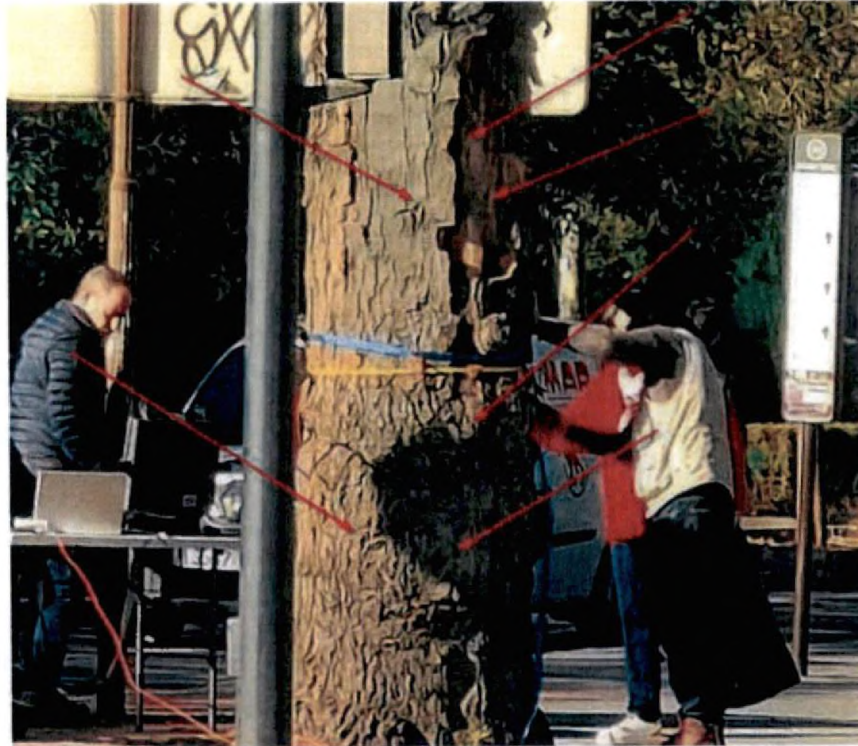
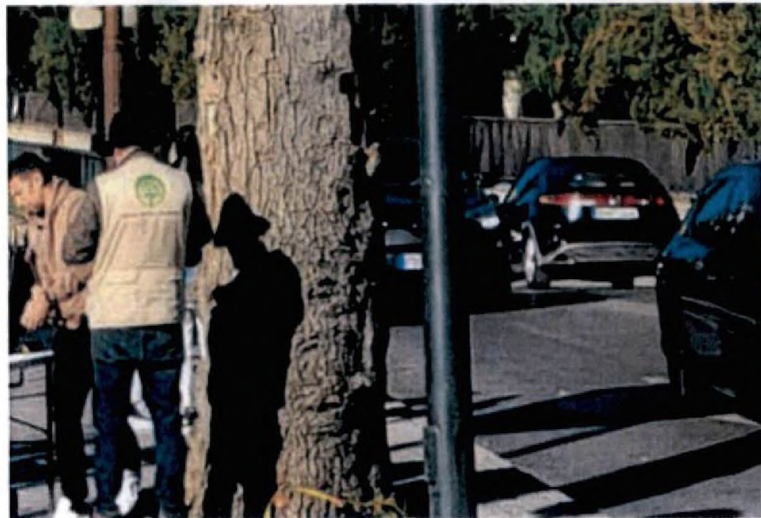
**TRONCO CON DAÑOS POR QUEMADURAS, PUDRIONES, 2023
NOVIEMBRE. COMO YA, VEREMOS MÁS ADELANTE CON SEVERAS
PUDRIONES EN LA BASE DEL TRONCO. MUY POSIBLEMENTE
AFECTADO POR RIGIDOPORUS ULMARIUS-PERINNIPORIA FRAXINEA.**

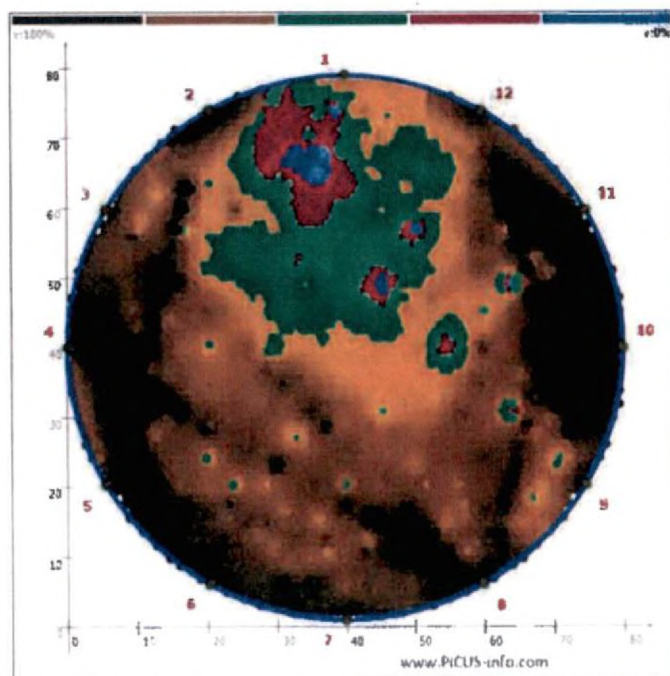
1º TOMOGRAFIA REALIZADA A 150 CM DE ALTURA DEL CUELLO DE LA RAIZ.

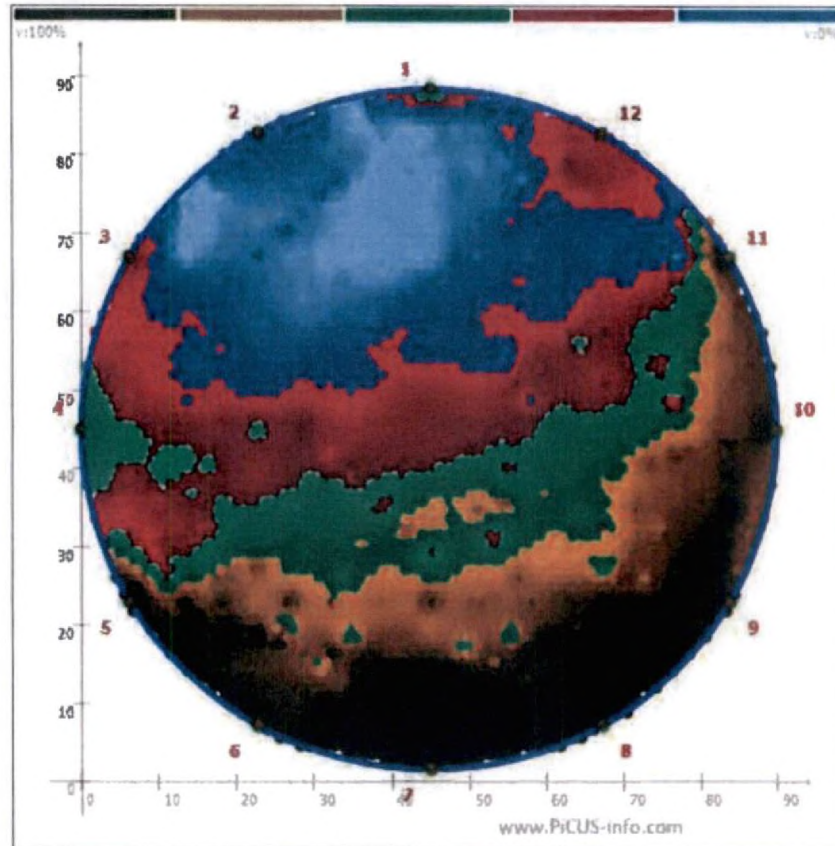
2ª TOMOGRAFIA REALIZADA A 15 CM DE ALTURA DEL CUELLO DE LA RAIZ.

Como se puede observar, la base del tronco y cuello de la raíz se encuentra bastante más afectada que el tronco a 1.50 cm de altura.

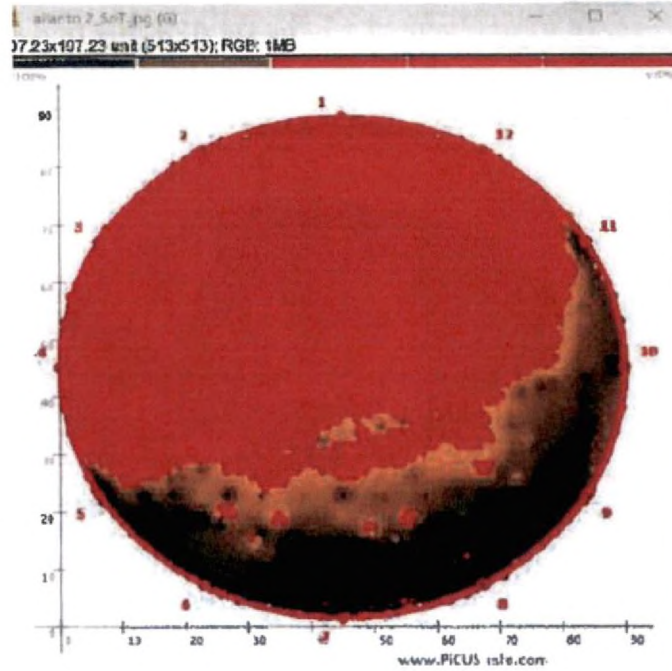
EN ROJO ZONAS DEGRADADAS, DESDE MAXIMA DEGRADACION A INICIO DE LA MISMA. A 15 CM DE ALTURA

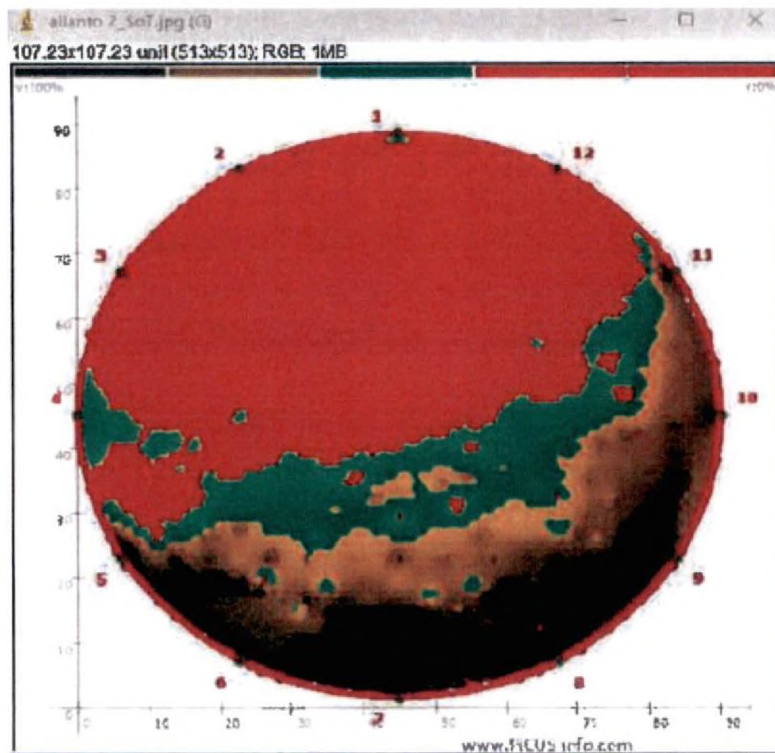
EN ROJO ZONAS MUY DEGRADADAS. A 15 CM DE ALTURA

RECOMENABLE SEGÚN AUTORES UN MINIMO DE UN 33% DE MADERA SANA. EN ESTE CASO SE LLEGA A UN 31,68%. TENIENDO DEGRADADA UN 68.32%. EN EL TRONCO. EN LAS RAMAS SE SOSPECHA QUE ES MENOR DE MOMENTO LA PUDRICION O DEGRADACIÓN.

CALCULO DE ESPESOR DE PARED Y DIAMETRO MINIMO. COSA QUE EN ESTE CASO NO SE CUMPLE. YA QUE EN LA TOMOGRAFIA SE OBSERVA UN 68% DEGRADADO. YA QUE TIENE DEGRADADOS UNOS 84,32 CM. QUEDANDOLE VIVOS 39,68 CM.

Ante los datos que nos arroja la evaluación del arbolado y dada la situación del árbol. Se determina que el mismo, debe de ser talado, para minimizar el riesgo y la posibilidad de colapso o fracturas, debido a las dianas presentes y a la imposibilidad de eliminar estas. A los daños que puede provocar dado, el estado del ejemplar.

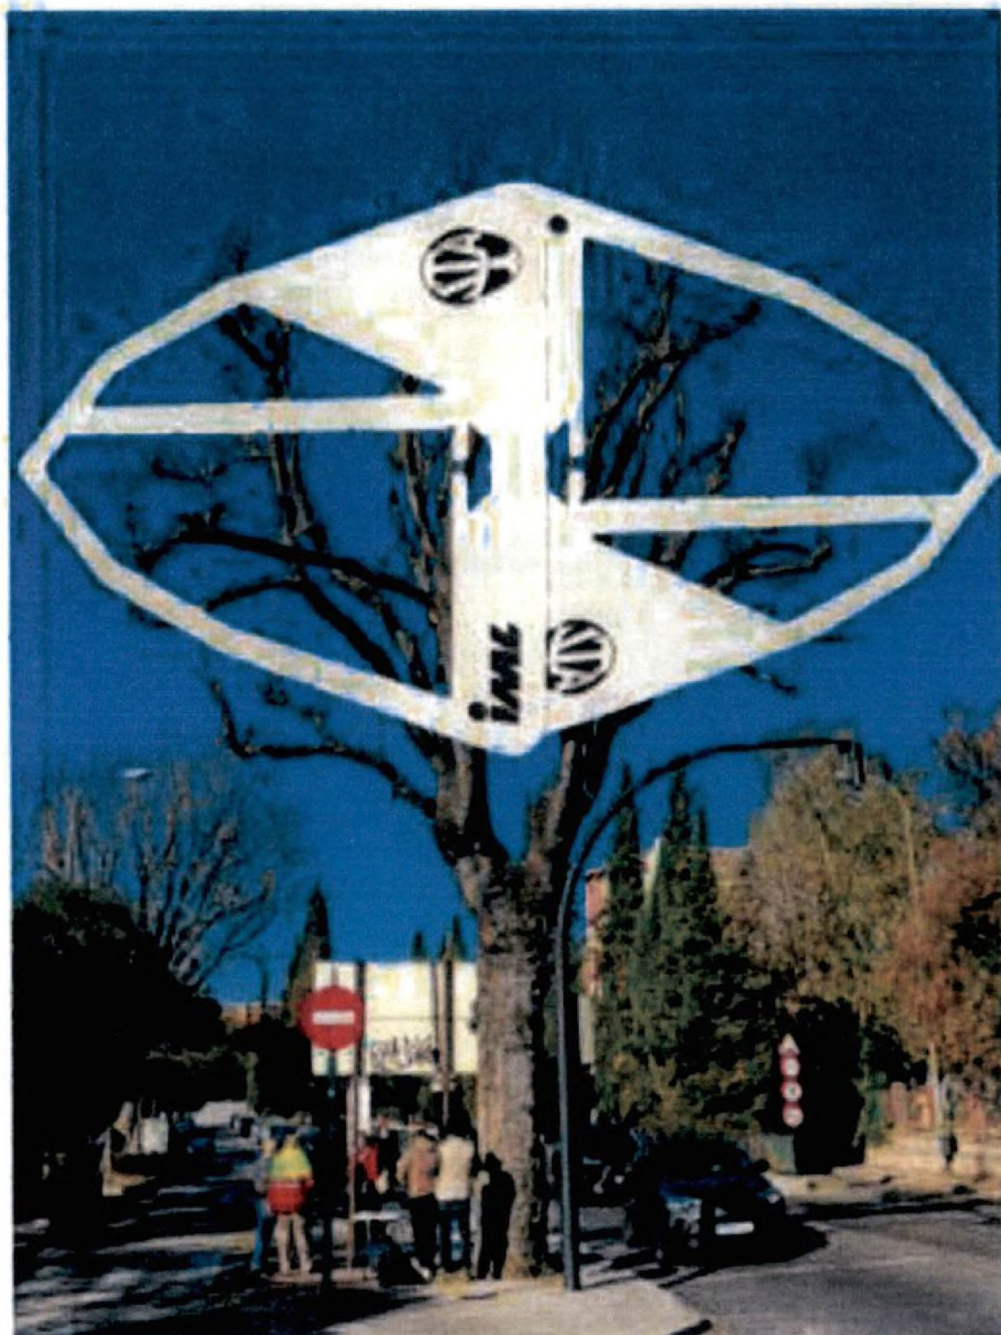
No se observa mala aerodinámica del ejemplar a pesar de la reducción de copa.

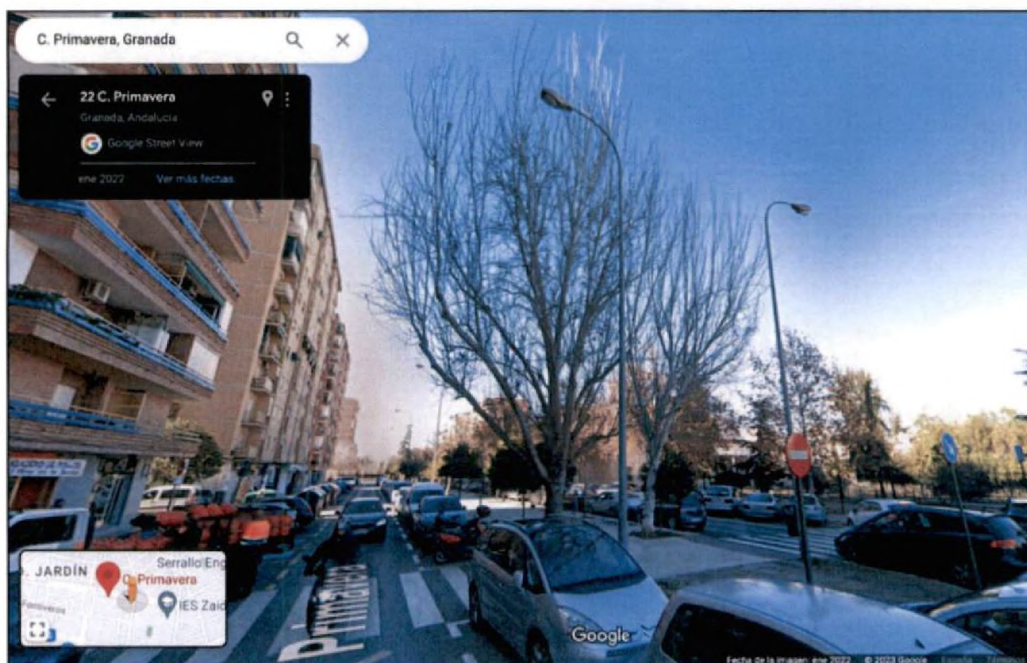
Dos ejemplares de *Populus alba var. bolleana* ubicados en Avd. Primavera altura nº22. Se encuentran incluidos en programa periódico de inspección de Estado y Riesgo por varios motivos: especie, dimensiones e inclinación de uno de ellos. Llevan en inspección al menos desde 2018 pero las valoraciones por VTA (Visual Tree Assessment) no mostraron valores altos de riesgo hasta la fecha.

Ejemplares en cuestión.

Tras estudiar la situación y previa comunicación con la Dirección Técnica Municipal, se programa la tala de los dos ejemplares de *Populus alba var. bolleana* por motivos de RIESGO de fractura de ejes principales o vuelco con fecha 14 y 15 de noviembre de 2023.

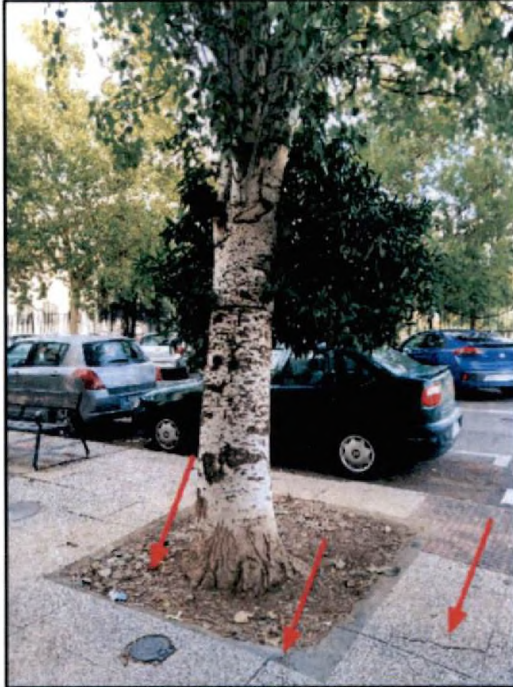
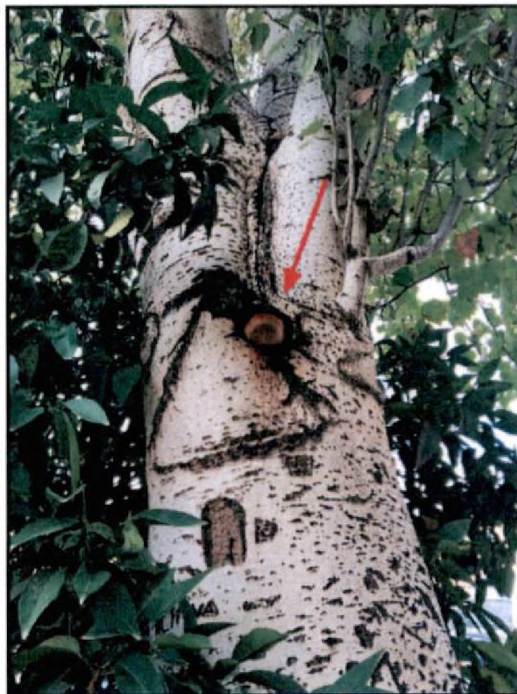
En dicha inspección se detectan fisuras en el pavimento (una de ellas en el acerado con bastante relevancia), cuerpos fructíferos a unos 2,5 m de altura y síntomas en la corteza de pudriciones en la zona interna. Además, en el ejemplar de mayor tamaño se localizan ejes secundarios secos y una lateralización muy importante de unos de los ejes principales sobre la calzada. Recordar que la eliminación de ejes grandes en esta especie genera pudriciones internas muy rápidas y de elevado Riesgo.

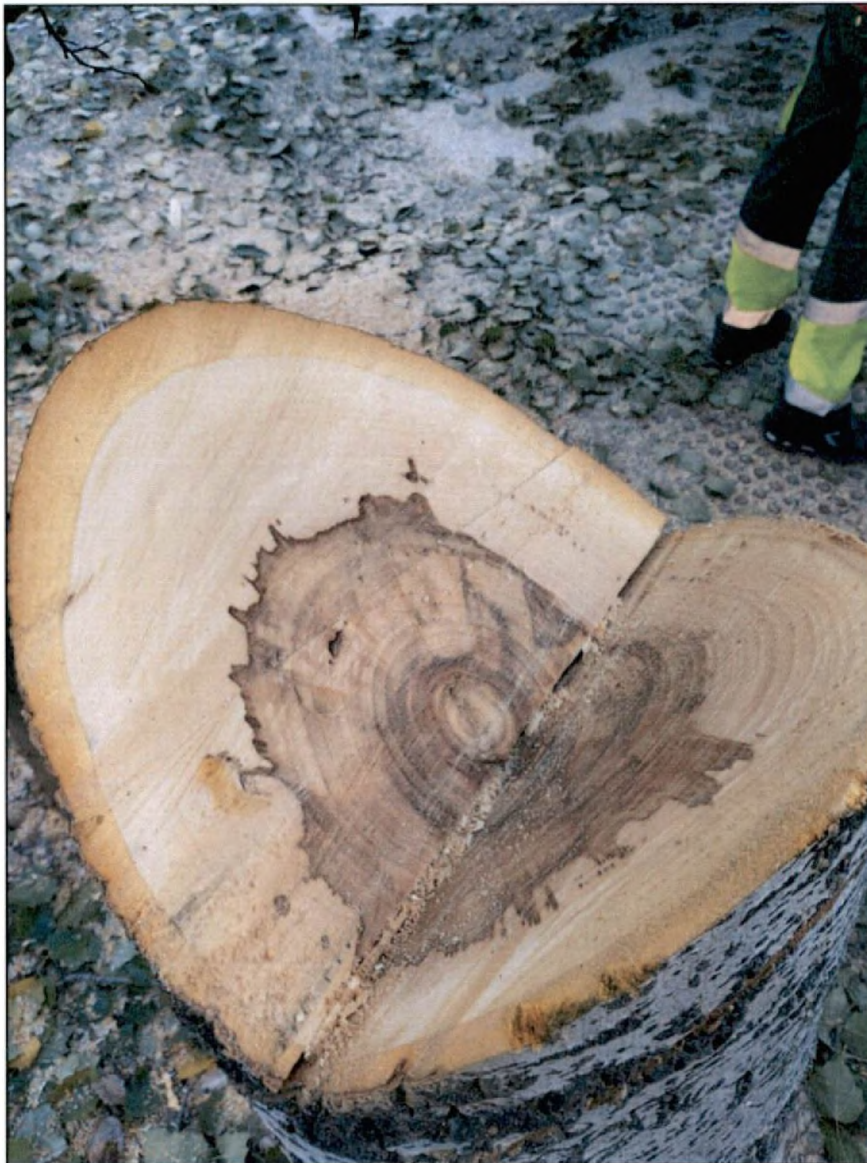
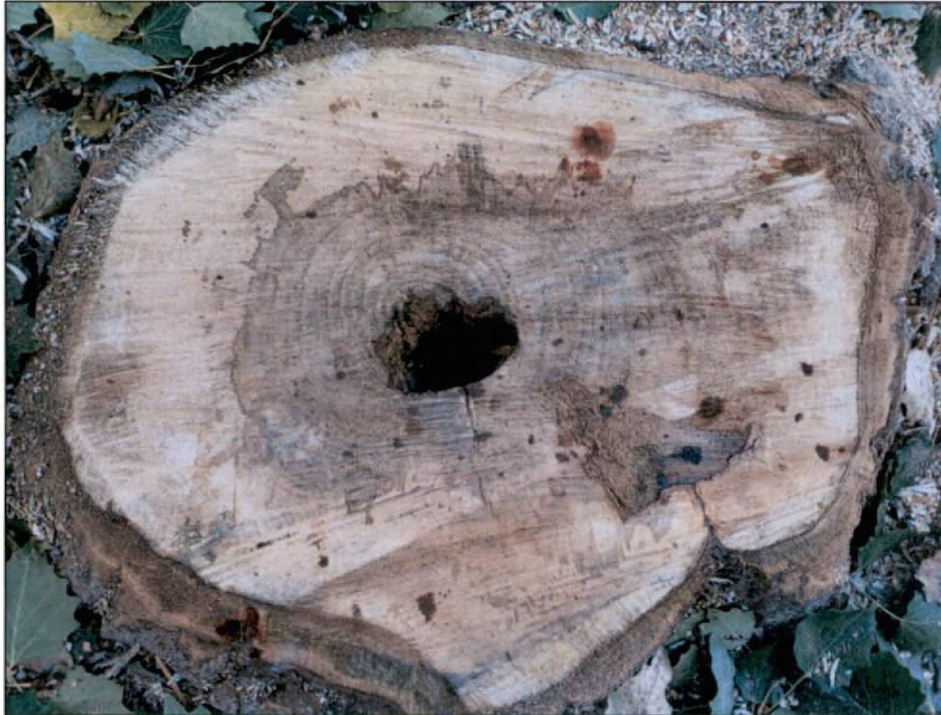
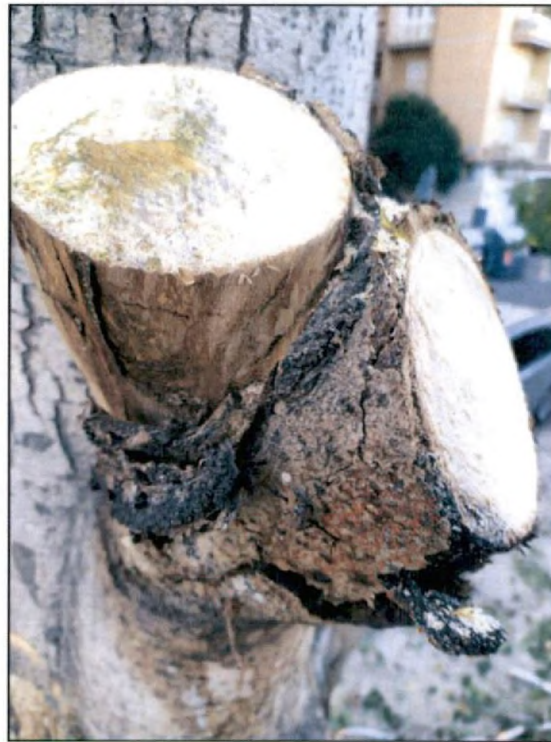
Fotografías de algunas de las trozas donde se aprecia la pudrición interna de los ejemplares:
