**PREGUNTA SOBRE TALA DE ÁRBOLES EN VILLAREJO Y AVDA
PRIMAVERA**

A petición UTE SORIGUE GRANADA. Se solicita la realización del presente informe técnico de arbolado. Que aúna diversas valoraciones, como el estado fitosanitario, fitopatológico, estructural, biomecánico y fisiológico. **Encargado a la Empresa Savia Ingtecnova, S.L.**

En el presente Informe se pretenden valorar y diagnosticar ciertas incidencias en árbol situado en la antigua carretera de Málaga. Con las siguientes coordenadas. 37°11'18.3"N 3°36'55.7"W. Y enlace a Google maps:

EXPONE

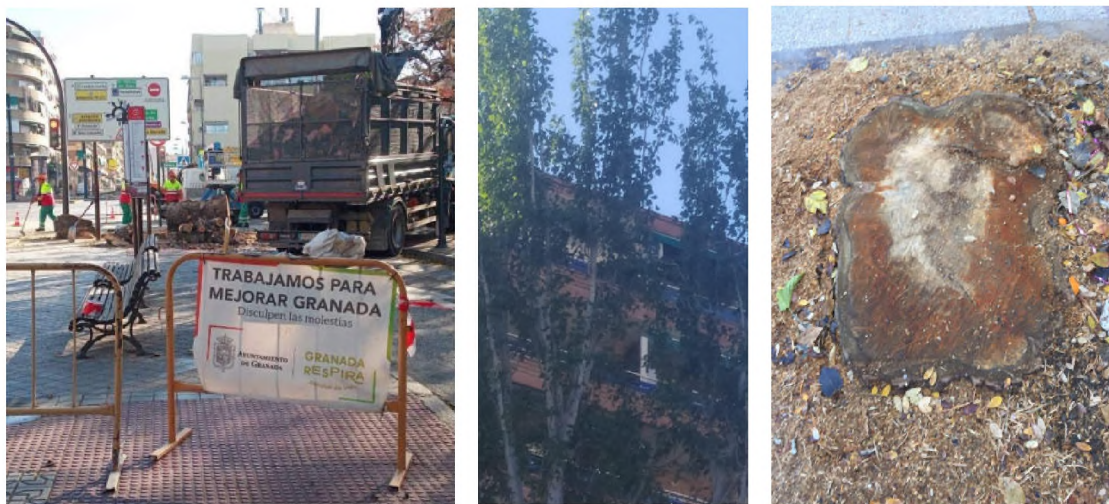
Recientemente han sido talados 3 árboles de gran porte (de los que se adjuntan imágenes), uno en Villarejo y dos en calle Primavera, teniendo, en ambos casos, una apariencia sana.

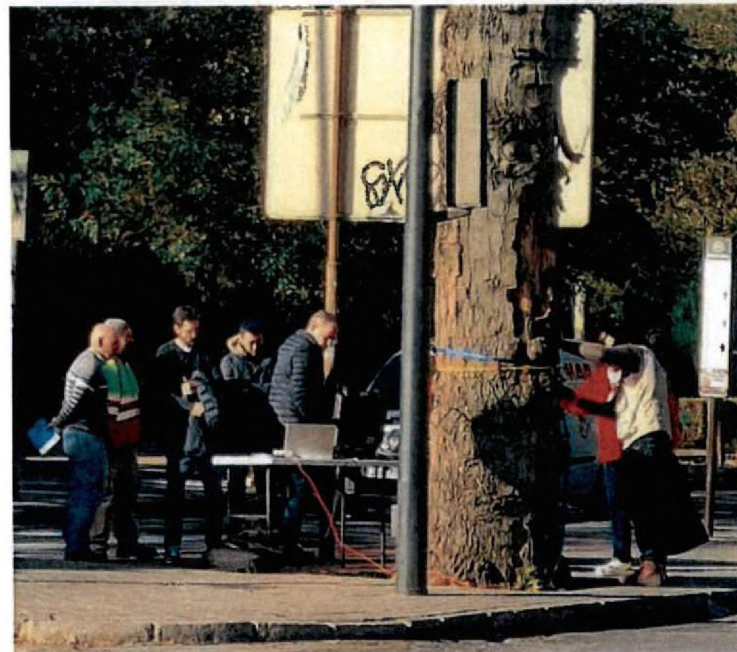
DATOS PREINFORME DE ARBOLADO, CRUCE ANTIGUA CTRA. MÁLAGA-CAMINO RONDA. DE AILANTHUS ALTISSIMA.

PRUEBAS CON PICUS SONICO-TOMOGRAFIAS

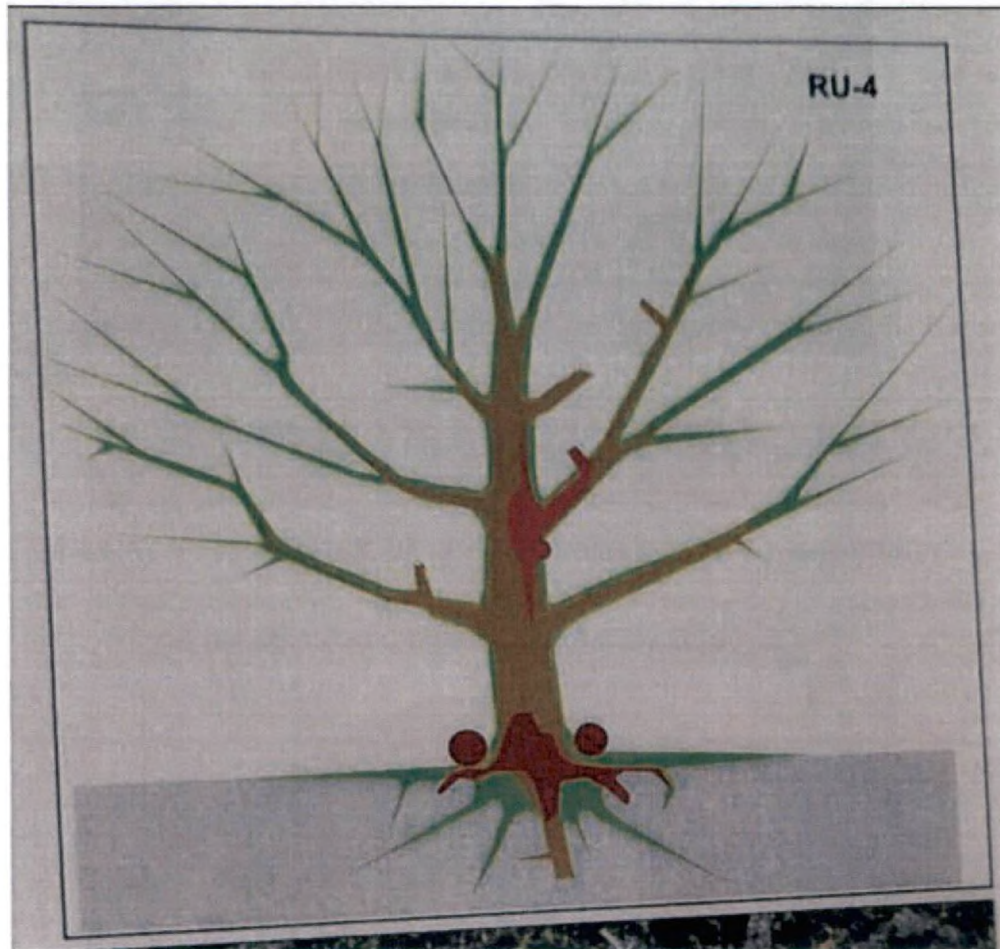
RIGIDOPORUS ULMARIUS-PERINNIPORIA FRAXINEA.

El primero degrada la celulosa, pudrición marron. Y el segundo degrada la celulosa-hecilulosa-lignina, pudricion blanca.

Ambos afectan a tronco, cuello de la raiz, ramas estructurales y ramas. Pudiendo llegar a provocar el colapso del arbol. Degradando tanto la albura, como el duramen. Más aún tratandose de un Ailanthus.

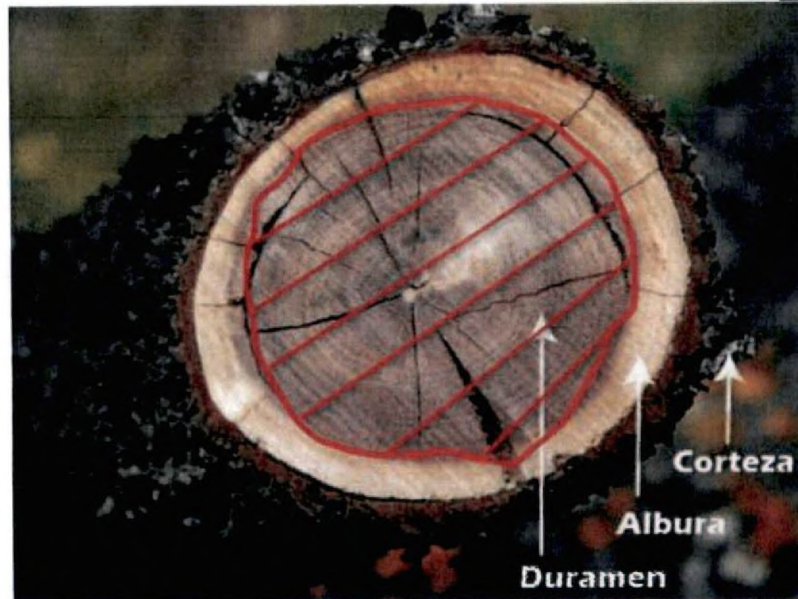
EN ROJO DURAMEN

REALIZACIÓN DE TOMAGRAFIAS SONICAS PARA CALCULAR LA DEGRADACIÓN DEL TRONCO. TOMOGRAFO, PICUS CALLIPER 3.

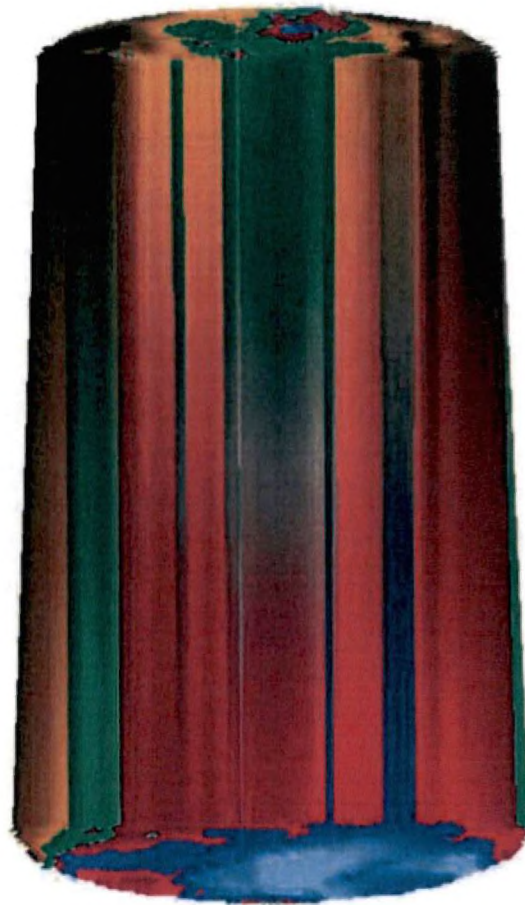
ANEXOS TOMOGRAFIA EN 3D

RECOMENABLE SEGÚN AUTORES UN MINIMO DE UN 33% DE MADERA SANA. EN ESTE CASO SE LLEGA A UN 31,68%. TENIENDO DEGRADADA UN 68.32%. EN EL TRONCO. EN LAS RAMAS SE SOSPECHA QUE ES MENOR DE MOMENTO LA PUDRICION O DEGRADACIÓN.

CALCULO DE ESPESOR DE PARED Y DIAMETRO MINIMO. COSA QUE EN ESTE CASO NO SE CUMPLE. YA QUE EN LA TOMOGRAFIA SE OBSERVA UN 68% DEGRADADO. YA QUE TIENE DEGRADADOS UNOS 84,32 CM. QUEDANDOLE VIVOS 39,68 CM.

INTERPRETACIÓN DE DEGRADACIÓN O PUDRICIÓN, DE LA MADERA:

- AZUL MAXIMA DEGRADACIÓN.
- ROSA DEGRADACIÓN MEDIA.
- VERDE INICIO DE DEGRADACIÓN.
- MARRONES ESTADO OPTIMO.
- LINEAS AMARILLAS POSIBLE COLAPSO O FORMACIÓN DE GRIETAS EN TRONCO.

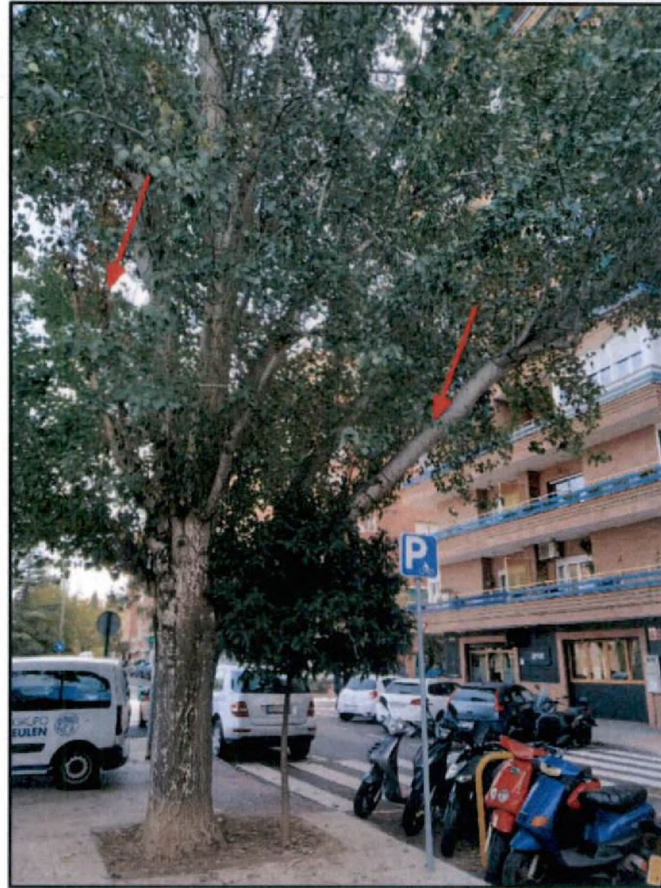
Tras estudiar la situación y previa comunicación con la Dirección Técnica Municipal, se programa la tala de los dos ejemplares de *Populus alba var. bolleana* por motivos de RIESGO de fractura de ejes principales o vuelco con fecha 14 y 15 de noviembre de 2023.
